**Tilsynsnotat - Møde og fysisktilsyn med Glostrup Vand - onsdag d. 7. februar 2024**15-02-2024  
24/3601

**Hjelpevandværket, reguleringsbygværk og boring**

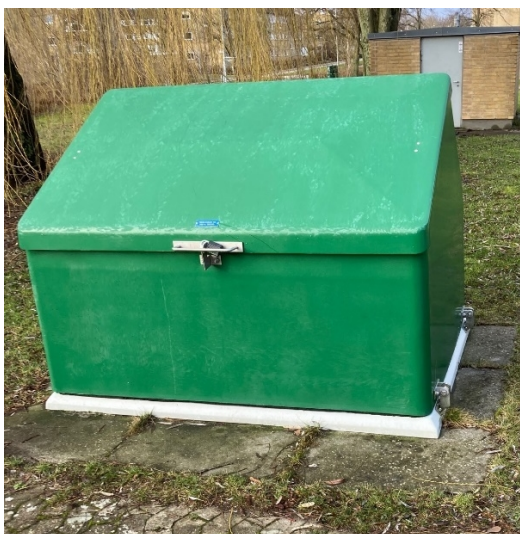
Boring DGU. 200.11110 – HJV2. Overbygning er overjordisk.

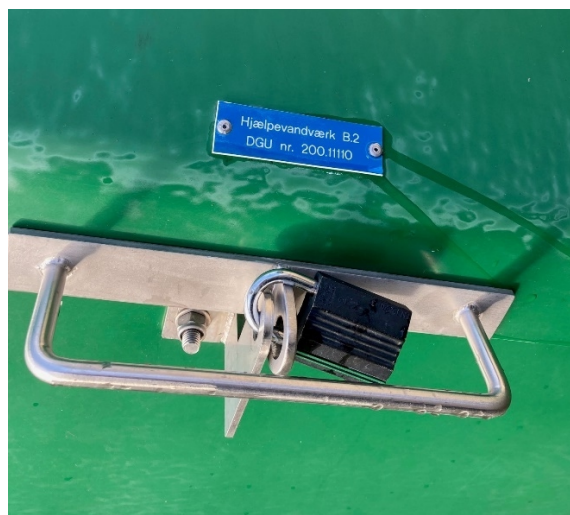
Mærkning og lås

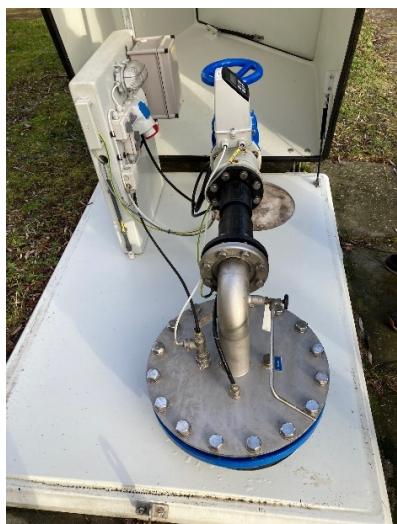
Overbygning helt åben.

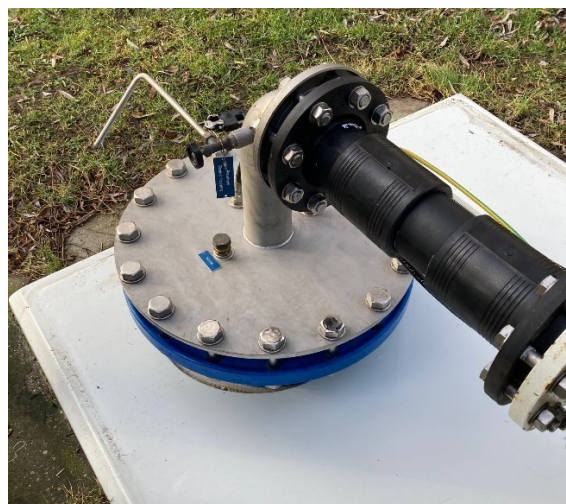
Prøvehane med mærke samt pejlestuds

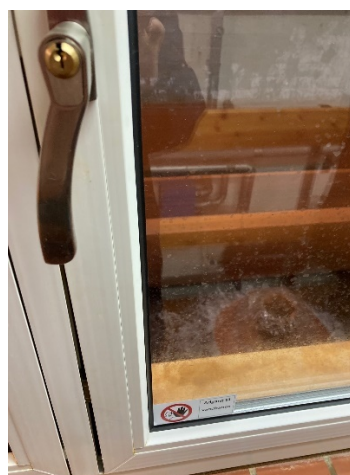
Beluftning over sandfilter.  
Lås/alarm sikre, at der ikke er direkte adgang til vandbanen.

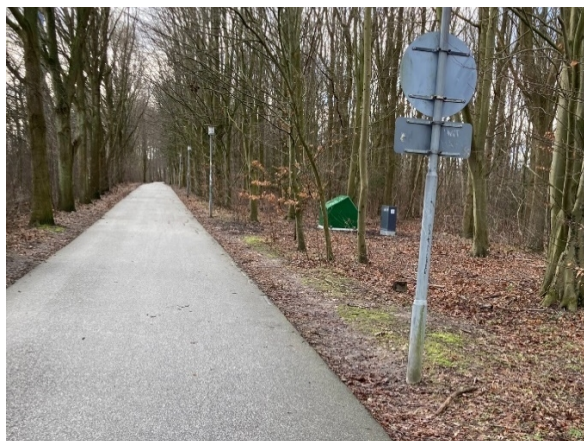
Boringen ligger lige ved degnestien

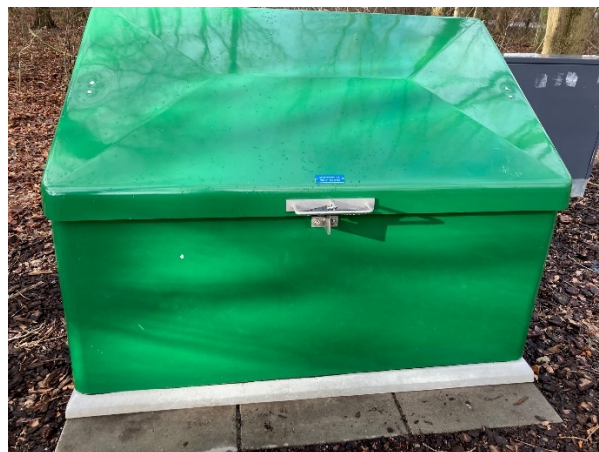
Overbygning DGU 200.13842

Glostrup Vands nyeste boring, som er inddraget i vandforsyningen i 2023, og hvor der nu er konstateret uventet højt indhold af klorerede opløsningsmidler.

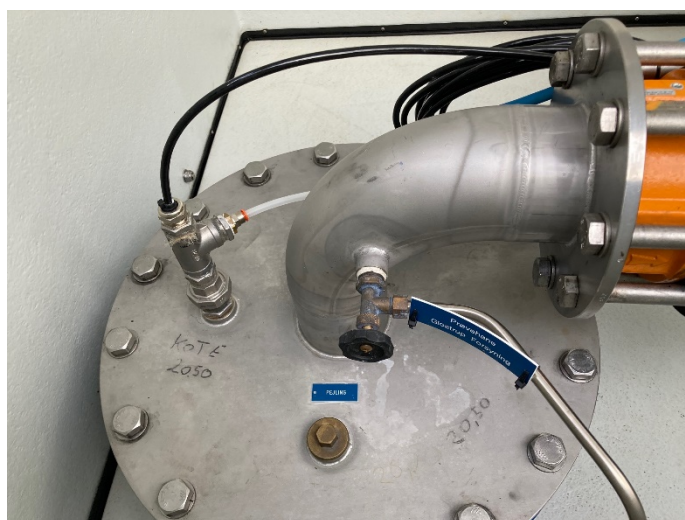
Prøvehane og pejlestuds

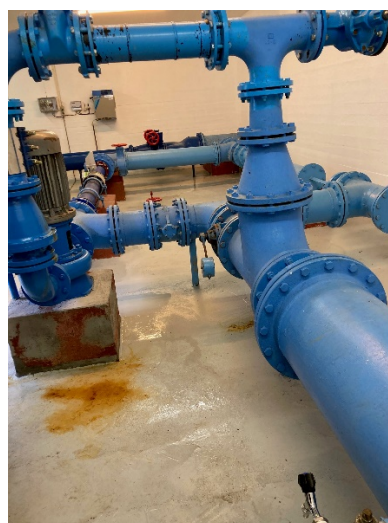
Ny prøvehane (udskiftet efter fund af colibakterie januar 2024)

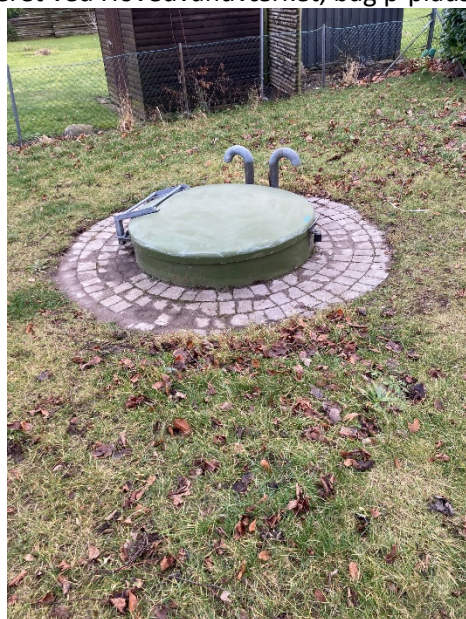
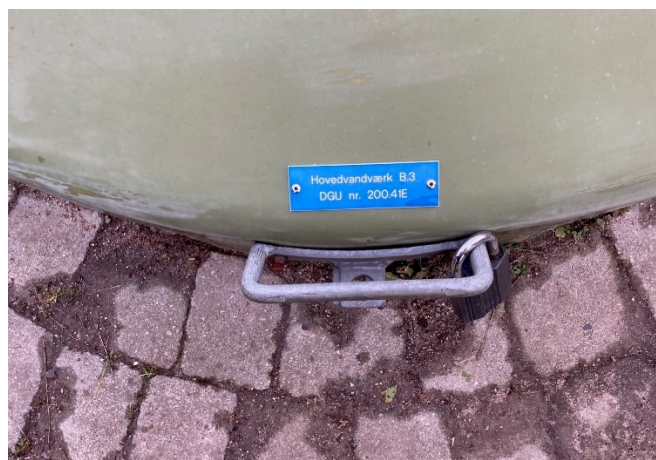
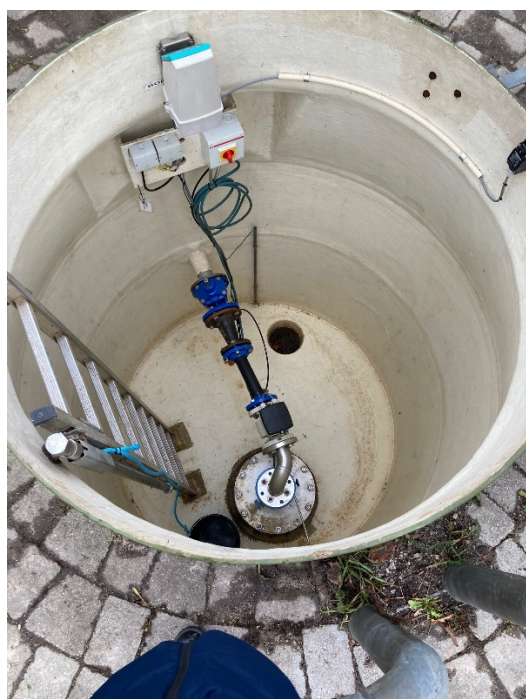
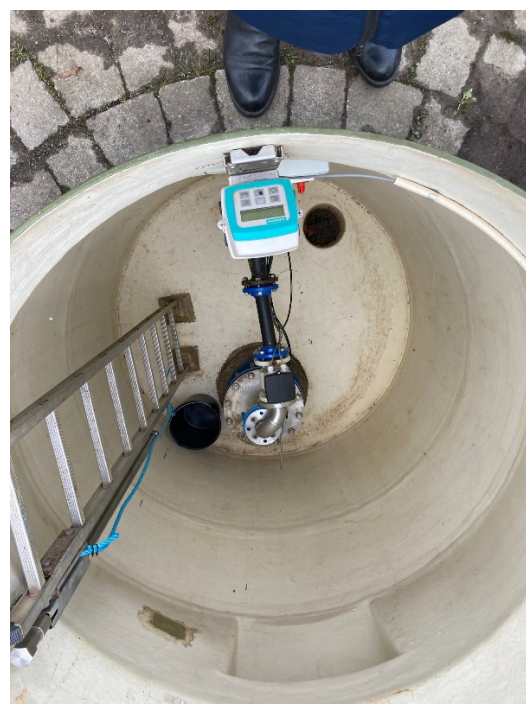
Placeret ved Hovedvandværket, bag p-plads for personale mm. Nedgravet/underjordisk overbygning.

Sikkerhed for prøvetager med stige og spand til udstyr samt udluftning af boringen (metallør på jordoverfladen)
