Miljøkortlægning

Ejby Mosevej 175, 2600 Glostrup

Dato: 12. november 2019

Sag: 55219059

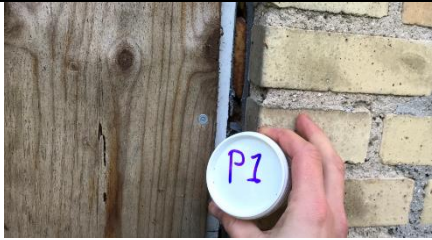
- P1, fuge omkring vinduer og enkelt dør. OBS indeholder mellem kædet klorerede paraffiner.
- P3, loftmaling.
- P4, P6, P7 vægmaling i alle rum på nær bryggers/bad og entré.
- P8, vinylgulv ses i køkken, stue, værelse og entré. OBS indeholder mellem kædet klorerede paraffiner.
- P10, lakeret trægulv under vinyl.

<p>Fuge omkring gamle ét lags vinduer, indvendig med forsatsvindue.</p> <p>PCB: 0,37 mg/kg KP mellemkædet: 0,12 %</p>	5 vinduer
Analyseres for: PCB, KP

<p>Vejledende klassificering: På baggrund af analyseresulter skal fuger håndteres som forurenede affald.</p>	
P2	-

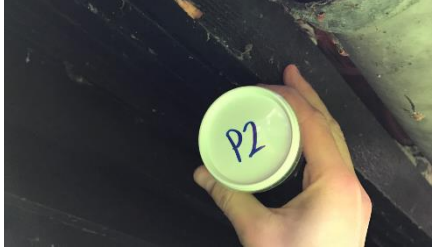
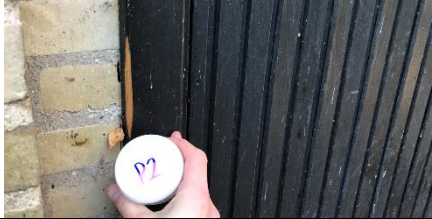
- P2, udvendig træmaling på døre, vinduer, port og udhæng.
- P13, vægfliser i køkken.

<p>Samleprøve af udvendig malet træ herunder døre, vinduer og udhæng.</p> <p>Pb: 280 mg/kg</p>	5 vinduer 4 døre 1 port udhæng
Analyseres for: PCB, tungmetal

<p>Vejledende klassificering: På baggrund af analyseresulter skal udvendig malet træ håndteres som forurenede affald.</p>	
P3	-

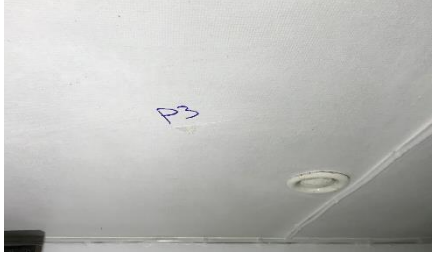
<p>Samleprøve af loftmaling.</p> <p>PCB: 0,15 mg/kg Hg: 2,8 mg/kg</p>	83 m ²
Analyseres for: PCB, tungmetal

<p>Vejledende klassificering: På baggrund af analyseresulter skal loftmaling håndteres som forurenede affald.</p>

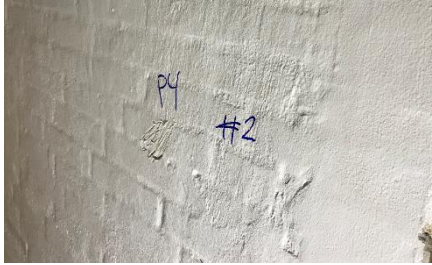
Vægmaling i lille gang.	PCB: 17 mg/kg	20 m ²

Analyseres for: PCB, tungmetal			Vejledende klassificering: På baggrund af analyseresultater skal vægmaling håndteres som forurenede affald.		
Prøve	XRF nr.	Beskrivelse af prøvetagningssted	Analyseresultat	Mængde	
P5	#3 #4 #11

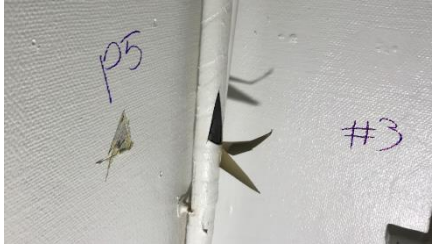
- P5, vægmaling i bryggers/bad samt entré.
- P11, gulvmaling i bryggers/bad.
- P12, maling på indvendigt træværk herunder lister, karme, gerigter og indbygget skabe.

Maling i baderum/bryggers samt entré.	Zn: 8.500 mg/kg PCB: 12 mg/kg Pb: 120 mg/kg Cd: 0,9 mg/kg Hg: 2	55 m ²

Analyseres for: PCB, tungmetal			Vejledende klassificering: På baggrund af analyseresultater skal vægmaling håndteres som farligt affald.		
Prøve	XRF nr.	Beskrivelse af prøvetagningssted	Analyseresultat	Mængde	
P6	#5 #6 #9 #10

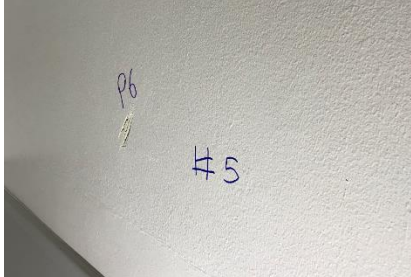
Vægmaling i køkken samt værelse.	PCB: 6,4 mg/kg Hg: 8,5 mg/kg Zn: 1.500 mg/kg	51 m ²

Analyseres for: PCB, tungmetal			Vejledende klassificering: På baggrund af analyseresultater skal vægmaling håndteres som forurenede affald.

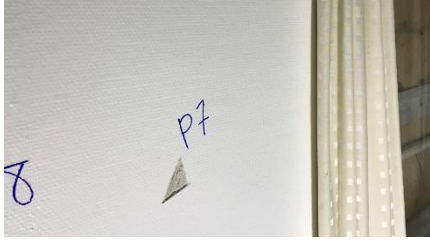
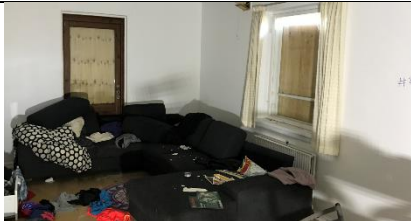
Maling i stue og på lille toilet ved entré. PCB: 2,2 mg/kg Hg: 30 mg/kg	57 m ²
Analyseres for: PCB, tungmetal

Vejledende klassificering: På baggrund af analyseresulter skal vægmaling håndteres som forurenede affald.	
P8	-

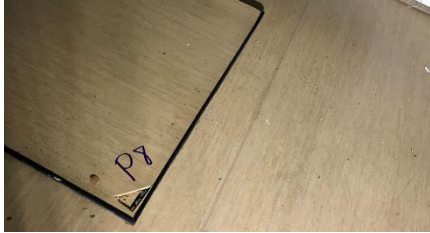
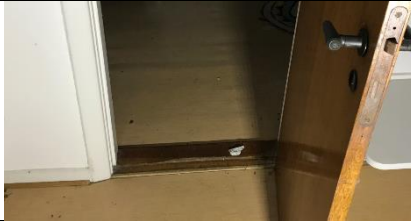
Vinylgulv, ses i køkken, stue, værelse og entré. PCB: 27 mg/kg Cd: 1,3 mg/kg K _P mellemkædet: 0,39 %	50 m ²
Analyseres for: PCB, asbest, tungmetal

Vejledende klassificering: På baggrund af analyseresulter skal vinyl håndteres som forurenede affald.	
P9	-

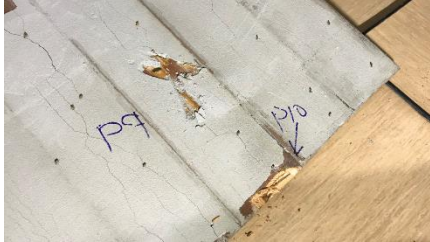
Afretningslag under vinyl. Asbest: ikke påvist	50 m ²
Analyseres for: asbest			Vejledende klassificering: På baggrund af analyseresulter kan afretningslag håndteres som rent affald.

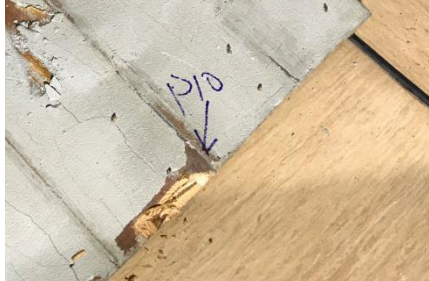
Lak på trægulv under afretningslag. PCB: 0,69 mg/kg Pb: 490 mg/kg	50 m ²
Analyseres for: PCB, tungmetal			Vejledende klassificering: På baggrund af analyseresulter skal lakeret trægulv håndteres som forurenede affald.	
P11	-

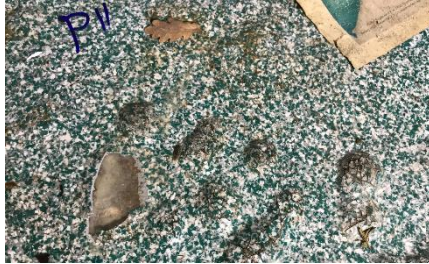
Plastikmaling på gulv i badeværelse/ bryggers. Zn: 17.000 mg/kg PCB: 8,6 mg/kg	7 m ²
Analyseres for: PCB, tungmetal			Vejledende klassificering: På baggrund af analyseresulter skal gulvmaling håndteres som farligt affald.	
P12	-

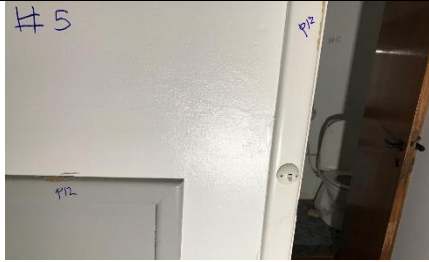
Maling på indvendig træmaling her under lister, gerigter, karme, indbygget skabe. Zn: 30.000 mg/kg PCB: 11 mg/kg Pb: 2.300 mg/kg Cd: 11 mg/kg Hg: 36 mg/kg	-
Analyseres for: PCB, tungmetal			Vejledende klassificering: På baggrund af analyseresulter skal indvendig malet træ håndteres som farligt affald.

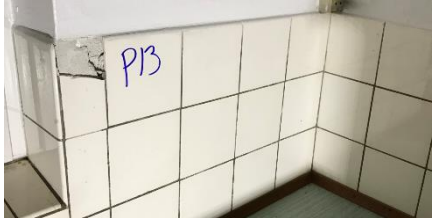
Hvide vægfliser i køkken. Pb: 56 mg/kg Asbest: ikke påvist	6 m ²
Analyseres for: tungmetal, asbest			Vejledende klassificering: På baggrund af analyseresultater skal vægfliser håndteres som forurenede affald.	
P14	-

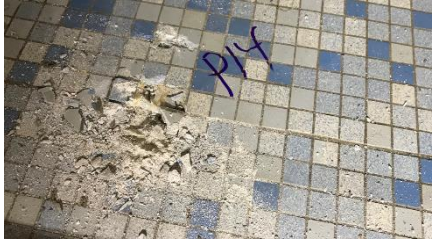
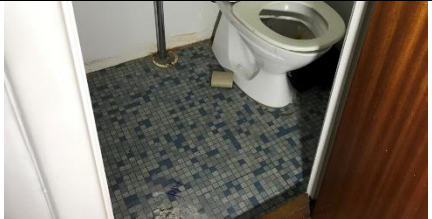
Stiftmosaik på gulv på lille toilet. - Asbest: ikke påvist	1,5 m ²
Analyseres for: asbest

Vejledende klassificering: På baggrund af analyseresultater kan mosaikker håndteres som rent affald.	
P15	-

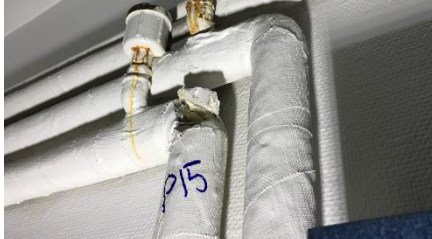
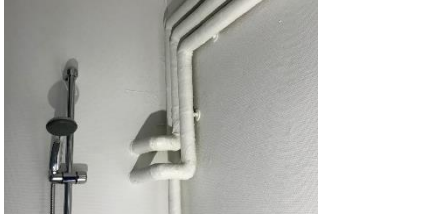
Pulverisolering i rørbøjninger i bad/bryggers. Asbest: ikke påvist	14 stk.
Analyseres for: asbest, tungmetal

Vejledende klassificering: Der er ikke konstateret asbest i rørbøjningerne dog skal alt isolering fra før 1997 bortskaffes til deponi.

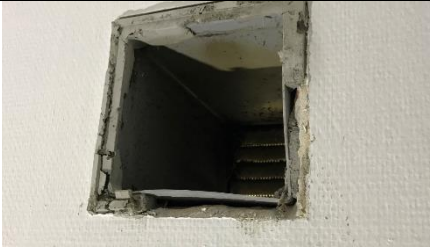
Vurderes ikke at indeholde miljøfarlige stoffer.	-
Analyseres for: -

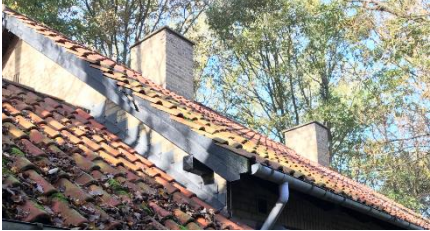
På grund af sod skal skorstene bortskaffes til deponi.	2 stk.
Analyseres for: -			Vejledende klassificering:
